Norbert Gebbeken

## Katastrophenhilfe – mögliche Aufgaben von Ingenieuren des konstruktiven Ingenieurbaus

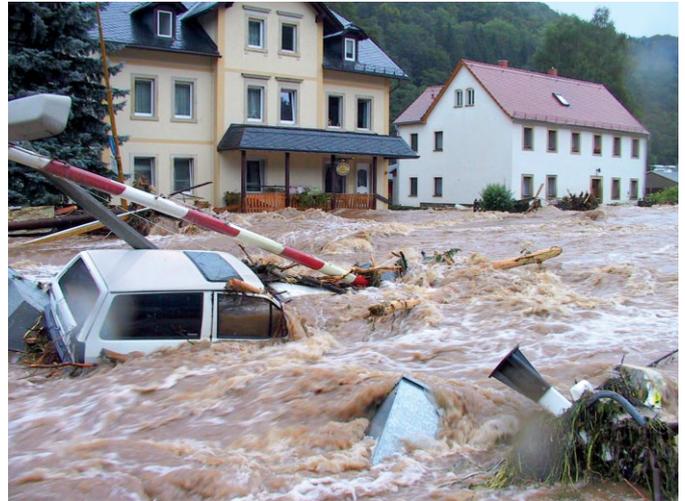
**Bild 1.** Strömendes Wasser entwickelt zerstörerische Kräfte

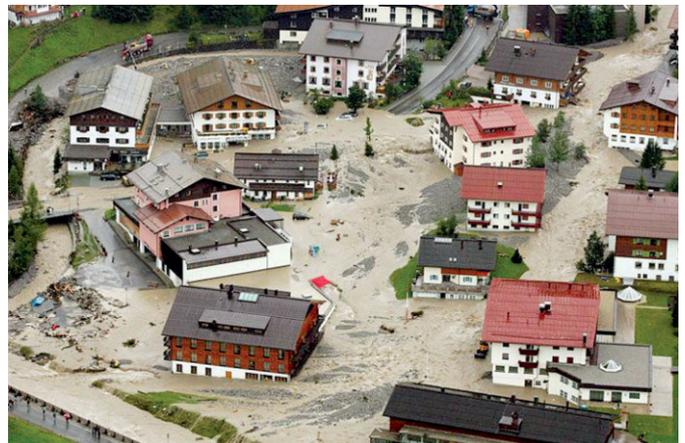
**Bild 2.** Die Gemeinde Lech wird durch den Zürsbach und den Lech überflutet (Foto: Klaus Hartinger, dpa)

gerissen, Fundamente von Galerien, Verbauungen, Brückenpfeilern und Gebäuden unterspült, Wildbäche wurden zu reißenden Strömen mit einer enormen Geschiebefracht, die durch Ortschaften und in Häuser gespült wurde. Ganze Ortschaften waren verkehrstechnisch zu Lande und zur Luft abgeschnitten, aber ebenso von der Wasser- und Energieversorgung. Selbst das mobile Telefonnetz fiel aus. Besonders betroffen war in Vorarlberg die Gemeinde Lech am Arlberg.

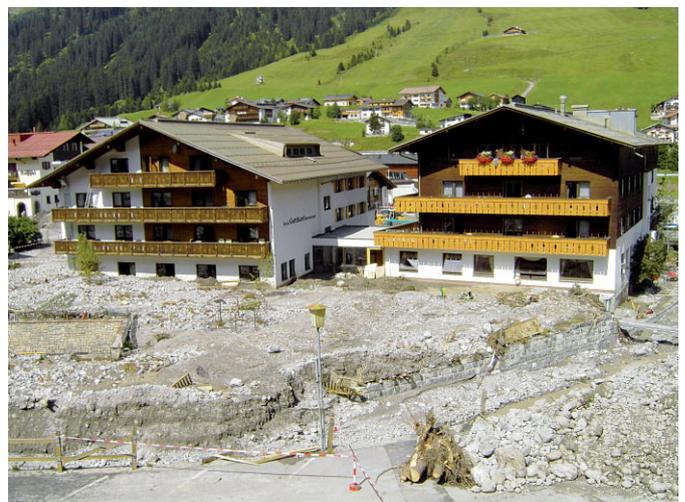
**Bild 3.** Das Hochwasser brachte eine Geschiebefracht von bis zu 2 m Höhe, die sich bis in die Häuser erstreckte

Hier wie andernorts wurde in der Nacht vom 22. auf den 23. August auf der Ebene der Gemeinde ein Krisenstab eingerichtet und Polizei, Feuerwehr und Tiefbauunternehmer mit schwerem Gerät aktiviert, um z. B. Hilfsdämme zu errichten. Gefährdete Häuser und Hotels wurden evakuiert, Menschen in Sicherheit gebracht und wichtigste Dinge (Computer, Fertigungsanlagen, wertvolles Mobiliar etc.) gerettet. Am 23. August war eine Luftrettung noch immer nicht möglich, jedoch ließ der Regen nach und das mobilisierte Bundesheer wurde in Marsch gesetzt. Jetzt wurde nach „Statikern“ gefragt, die die beschädigte bauliche Infrastruktur begutachten sollten. Es war die Frage zu beantworten, ob die Evakuierten die Häuser wieder betreten konnten, oder ob evakuierte Hotelgäste ihre zurückgelassene Habe holen konnten. Als nächstes ging es darum, Sicherungsmaßnahmen zur Einsturzrisikoprüfung bei baulichen Anlagen, die offensichtlich stark betroffen waren, gemeinsam mit Bauunternehmern zu überlegen und durchzuführen. Weiterhin wurden Schlüsselinfrastrukturen (Straßen, Galerien, Tunnel, Brücken, Liftanlagen usw.) begutachtet, um sie gegebenenfalls freigegeben zu können. Darüber hinaus wurde es erforderlich, Räumungsarbeiten mit zu koordinieren, damit es dabei nicht zu Folgeschäden kam. Im Anschluss an diese unmittelbar für das öffentliche Interesse notwendigen Untersuchungen trat das Interesse von Eigenheimbesitzern und Hoteliers in den Vordergrund, die baulichen Schäden aufzunehmen, zu bewerten und Sanierungsvorschläge zu erarbeiten. Es zeigte sich, dass wegen der hohen Schneelasten (bis zu 50 kN/m<sup>2</sup>) die Gebäude sehr massiv gebaut wurden und werden, so dass Wände kaum beschädigt waren. Die Geschiebemengen in den Gebäuden führten jedoch zur rechnerischen Überlastung von Decken und zu Rissen. Gebäudeeinstürze gab es zum Glück nicht.

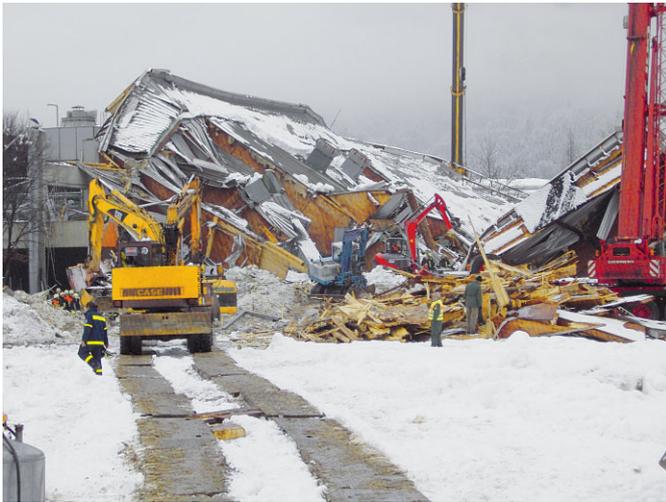
**Bild 4.** Eishalle in Bad Reichenhall: eingestürztes Hallendach

hunderts. Am 26. November 2005 führten starke Schneefälle im Bergischen Land und im Münsterland zu chaotischen Zuständen und zum Einsturz von Masten der Energieversorgung. Direkt nach der Jahreswende verursachten starke Schneefälle Dacheinstürze vor allem in Deutschland, Österreich, Ungarn und Polen. Dabei kamen sehr viele Menschen ums Leben. Am 2. 1. 2006 stürzte in Bad Reichenhall um 15:54 Uhr das Dach der Eislauhalle ein. Dabei kamen 15 Menschen ums Leben, 34 wurden verletzt.

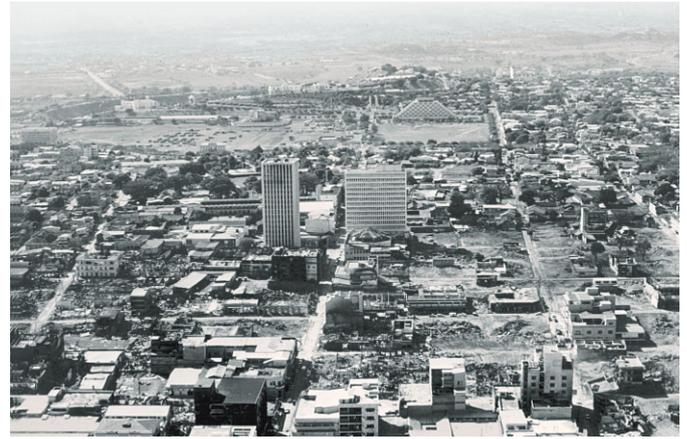
**Bild 7.** Ein Stadtteil von Chengdu: völlige Zerstörung neben intakten Häusern  
(Fotos 1, 3–7: Norbert Gebbeken)

Erdbeben sind die verheerendsten Naturkatastrophen weltweit. Am 12. Mai 2008 ereignete sich in der chinesischen Provinz Sichuan ein schweres Erdbeben, das nahezu 70000 Menschen tötete, fast 400000 verletzte und 6 Millionen Menschen obdachlos machte. Deutschland hat in der Region Liegenschaften. Die MJG Ingenieur GmbH aus München wurde damit beauftragt, das deutsche Generalkonsulat in Chengdu im sogenannten Western Tower zu begutachten und gegebenenfalls die Freigabe zur Weiternutzung zu erteilen. Den Bauingenieuren bot sich ein verheerendes Bild der Zerstörung. Neben intakten Gebäuden waren ganze Siedlungen dem Erdboden gleich. Für das deutsche Generalkonsulat konnte Entwarnung gegeben und die weitere Nutzung empfohlen werden. Deutschland überprüft seit vielen Jahren die bundeseigenen Liegenschaften im Ausland im Hinblick auf ihre Standsicherheit bei außergewöhnlichen Einwirkungen zur Vermeidung von Katastrophen.

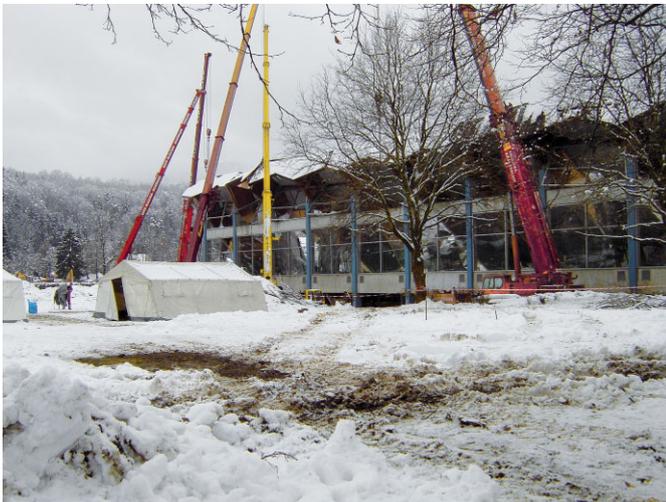
**Bild 5.** Krane stabilisieren die Restkonstruktion der Eishalle während der Rettung

Polizei und Feuerwehren waren unmittelbar vor Ort, dazu kamen Einsatzkräfte des THW und Kräfte der Bergrettung mit Such- und Lawenhunden. Es ging darum, die Verschütteten möglichst lebend zu bergen. Dafür mussten das eingestürzte Dach und die Restkonstruktion, insbesondere die Stahlbetonstützen, stabilisiert werden. Sowohl die Verschütteten als auch die Rettungskräfte waren zu schützen. Für diese Maßnahmen wurden Bauingenieure aus der Region noch am Abend des 2. 1. 2006 hinzugezogen. Sie ordneten die Stabilisierung durch Mobilkrane und die Überwachung von Konstruktionsbewegungen durch Vermessungsteams an. Unter den Augen der Bauingenieure und der Einsatzleitung erfolgten die Rettungsarbeiten, die insgesamt zwei Tage dauerten.

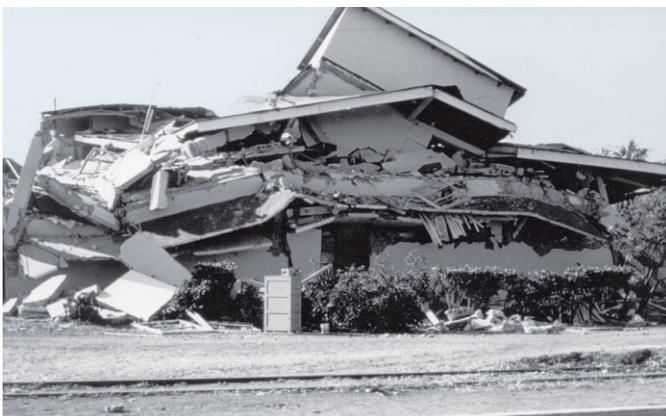
**Bild 6.** Ein völlig zerstörtes Gebäude in Chengdu/China
